LIFE IP Rich Waters

Uppföljning av utrivna dammar

Länsstyrelsen
Örebro län

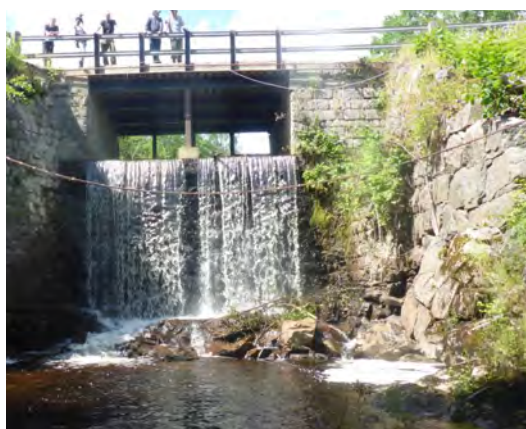
● ● ●
Figur 8 Branddammen innan åtgärd

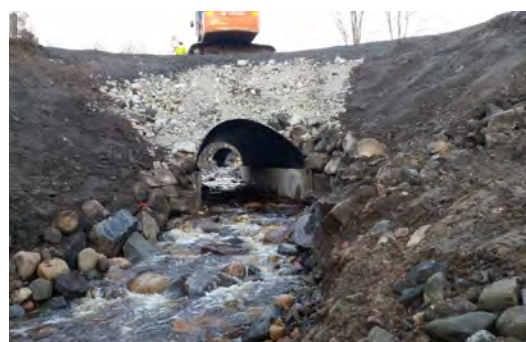
Hammarskogsån har på denna sträcka gått från total barriär till en funktionell strömsträcka med möjlighet till passage för bland annat fisk och musslor. Biotopvården har skapat variation i bottenstruktur och vattenhastighet, vilket underlättar för mer svagsimmande arter att passera. Strandzonen är tyvärr helt avskalad från vegetation och kanterna är branta. Detta gör vattendraget till en ganska otrygg plats för fisk just vid tillfället för besöket. Vegetation kommer att etablera sig så småningom, men när det inte går att spara strandzonen som i det här fallet, så är det lämpligt att påskynda etableringen av skyddande träd och buskar med plantering. Det skyddar även mot erosionsskador. Den biotopvårdade sträckan avslutas i uppströms riktning vid riksvägen. Där har en tröskel av sten anlagts för att underlätta vidare vandring för fisk genom trummorna. Tröskeln är en bra åtgärd, men den hade kunnat utformats med lite större block och på en lite längre sträcka för att jämna ut fallhöjden genom tröskeln och på så sätt uppnå ett större djup i åfåran. Detta är viktigt vid låga flöden för att underlätta passagen för större fisk. Bedömningen är att vid låga flöden så är risken stor att fisk inte tar sig upp till och förbi denna vägpassage. Damnutrivningen bedöms som lyckad och med kommande vegetation kommer den återskapade strömsträckan bli en naturlig del i ån fullt vandringsbar igen. Då sjön Råsvålen ligger strax nedströms är detta en extra viktig passage för uppvand-

● ● ●
Figur 9 Branddammen efter åtgärd

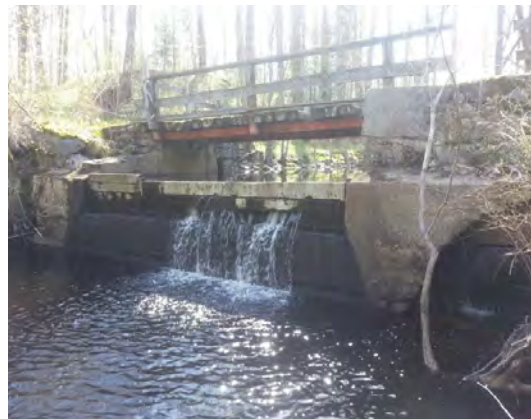
Figur 12 Herrgårdsdammen före åtgärd

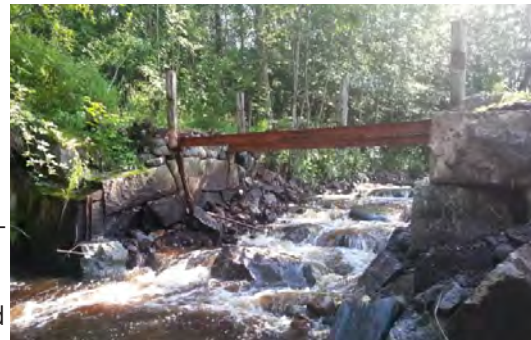
Dammen är avsänkt genom att sättarna har rivits ut. Fundamenten står kvar och fåran är tydligt avsmalnad, vilket medför en ökad vattenhastighet, vilket kan försvåra för vissa fiskarter att passera. Samtidigt kan en för bred fåra utgöra ett problem vid lägre flöden, då vattendjupet blir för lågt för större individer. Forssträckan har troligen naturligt sett ut som den gör idag, för-

Figur 13 Herrgårdsdammen efter åtgärd

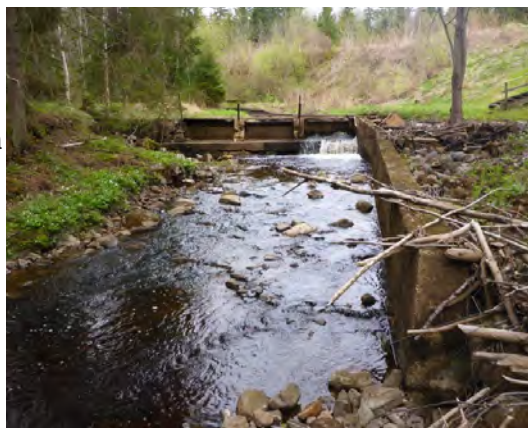
Figur 15 Den mindre dammen vid Kronohyttan före åtgärd

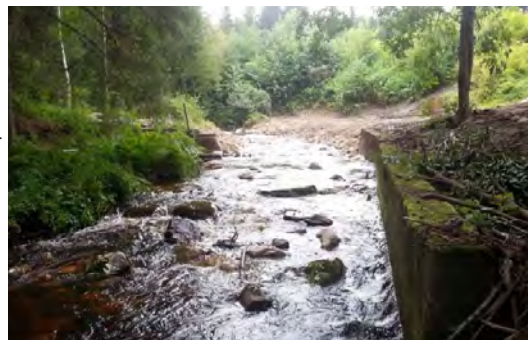
Figur 16 Den mindre dammen vid Kronohyttan efter åtgärd.

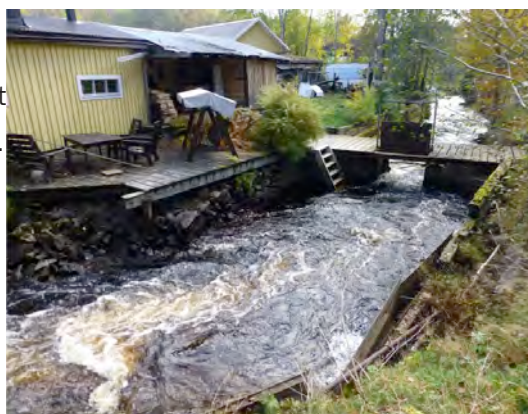
● ● ●
Figur 17 Dammen vid Konsttorpet före åtgärd.

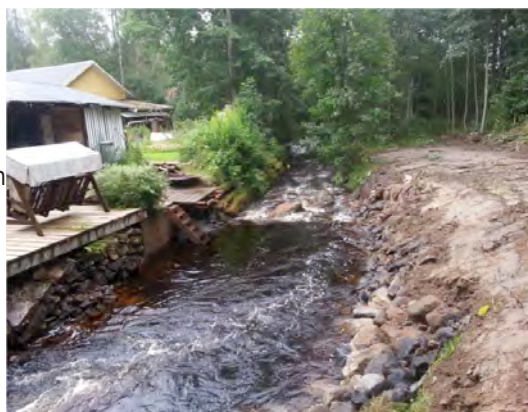
● ● ●
Figur 18 Dammen vid Konsttorpet efter åtgärd.

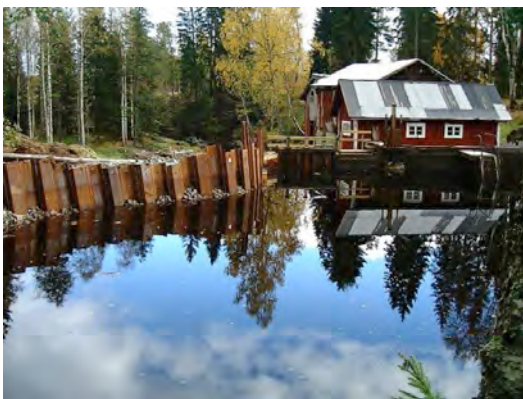
Figur 19 Dammen vid Sågdammen före åtgärd.

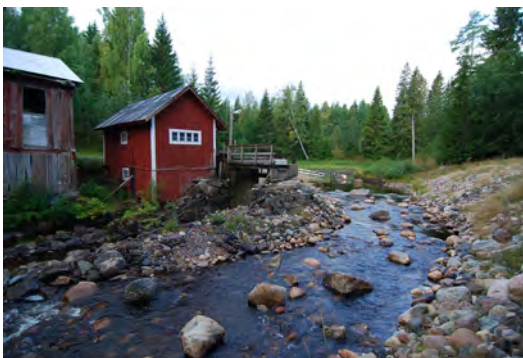
Dammen är helt utriven och dammnivån avsänkt till ursprunglig naturlig vattennivå. Den nya forsacken ligger strax uppströms den gamla dammen, Fallhöjden har inte behövt någon större utjämning eftersom naturlig lutning nu föreligger. Den biotopvård som genomförts på ca 100 m totalt uppströms och nedströms dammen skapar en fin strömvattenbiotop och stånd/viloplatser för fisk. För denna åtgärd togs beslutet att riva ut dammen fullständigt även om delar av fundamentet finns kvar så har det ingen inverkan på hydrologin. Det innebär också att gammal dammbotten nu blivit strandzon och inledningvis inte kanske såg så trevlig ut. Men den har på bara några år vuxit igen med gräs och buskar som nu är att benämna vid en ungskog. Det intressanta med många dammar likt denna är att när dammen rivs ut så finns den gamla åfåran kvar i botten på dammen, så det är enkelt att avgöra när avsänkningen nått det tidigare naturtillståndet trots att dammen kanske funnits i århundraden. Åtgärden uppnår väl syftet med att återställa fria vandringsvägar för fisk och andra vattenorganismer och det harskapats en fin strömsträcka nedströms dammläget.

Figur 20 Dammen vid Sågdammen efter åtgärd.

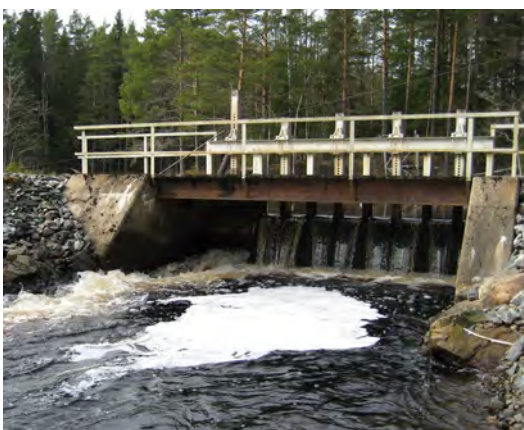
Figur 22 Dammen vid Gräntjärn före åtgärd.

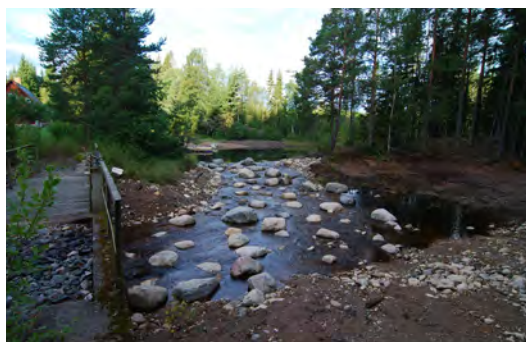
Dammen vid Gräntjärn utgörs också av en bro, som ses på figur 23 i vänstra nedre hörnet. Här har dammluckorna tagit bort, men fundamenten har fått stå kvar, då bron fortsatt kommer att användas. Dammen har sänkts av så att tjärnen återfått sin naturliga vattennivå. Åsträckan nedströms nya utloppet har trösklats upp med block och en ny strömvattenbiotop har skapats och den sträcker sig ner under bron och ca 30m nedströms. Åtgärden har skapat en vandringsbar sträcka för alla naturligt vandrande fiskarter och andra vattenorganismer. Resultatet är ett brett stort utlopp med grova block, vilket ger en naturlig reglering av tjärnen. Trots lågt vattenflöde bidrar den biotopvårdade sträckan till att upprätthålla ett vattendjup i åfåran som fisk kan passera. Ett bra exempel på när en fullständig utrivning inte är nödvändig för att uppnå syfte och mål med åtgärden att skapa fria vandringsvägar. En nackdel och farhåga med att lämna dammfundament är att risken att någon börjar reglera dammen igen är större trots att det inte är lagligt. Här är det bara en fastighetsägare som berörs och förhoppningsvis är denne införstådd i syftet med åtgärden och är okej med detta.

Figur 23 Dammen vid Gräntjärn efter åtgärd.

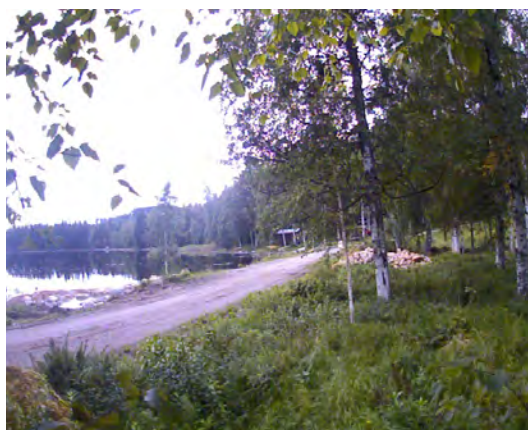
Figur 24 Dammen vid Dammsjön före åtgärd.

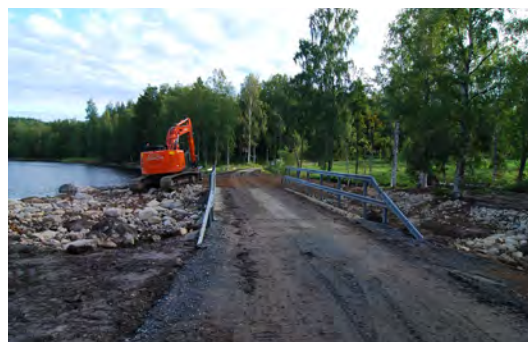
För att få sjön självreglerande så anlades år 2017 ett nytt utlopp med en sjötröskel i Dammsjön (Figur 25). Utloppet anlades ca 50 meter öster om det befintliga utskovet. Det gamla utskovet står i sin helhet kvar.

Figur 25 Dammen vid Dammsjön efter åtgärd.

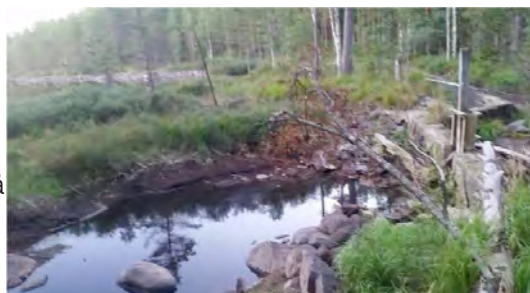
Figur 26 Dammen vid Andsjön före åtgärd.

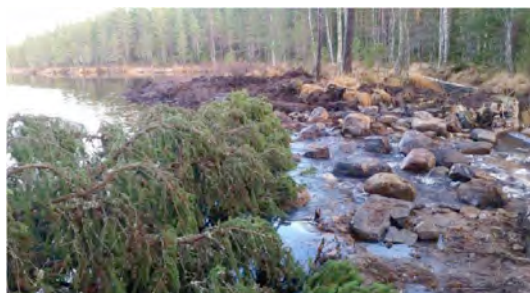
Figur 27 Dammen vid Andsjön efter åtgärd.

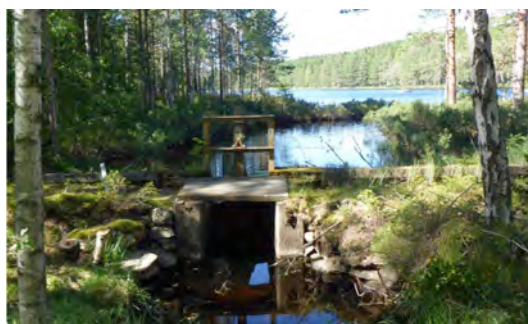
Hyttan Norra Acksjötorp är brukad sedan början på 1800-talet. Sista brukaren lämnade torpet år 1945. Även Södra Acksjötorp, beläget öster om Acksjön, är från samma tidsepok. Dammen vid Acksjöns utlopp till Acksjöbäcken användes troligen för att magasinera vatten till verksamheter nedströms i Hammarskogsån (figur 28).

● ● ●
Figur 28 Dammen vid Acksjön före åtgärd.

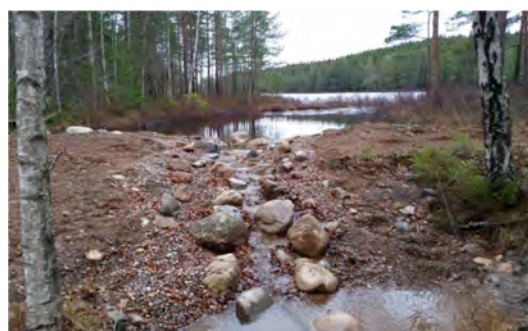
Dammen togs bort år 2016 och ersattes med en självreglerande sjötröskel (figur 29).

● ● ●
Figur 29 Dammen vid Acksjön efter åtgärd.

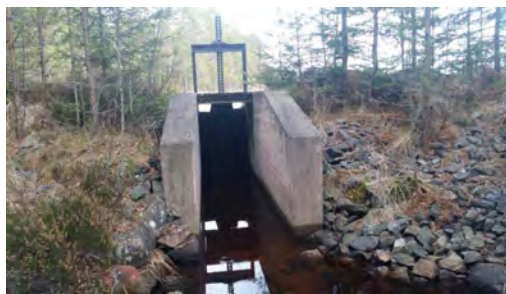
I anslutning till Gullblanka gruvområde finns Hällsjöbäcken. En kanal grävdes från västra delen av sjön för att leda vatten till ett vattenhjul i anslutning till Danshyttegruvan. Verksamheten tvingade även, genom en dämning (figur 30), bäcken att ändra lopp.

● ● ●
Figur 30 Dammen vid Hällsjödammen före åtgärd.

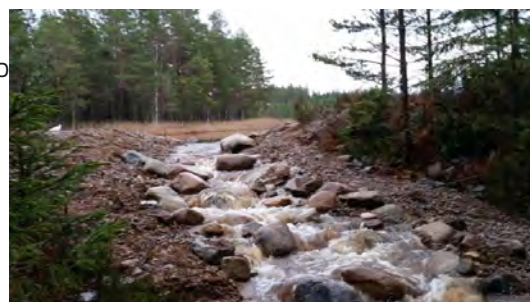
● ● ●
Figur 31 Dammen vid Hällsjödammen efter åtgärd.

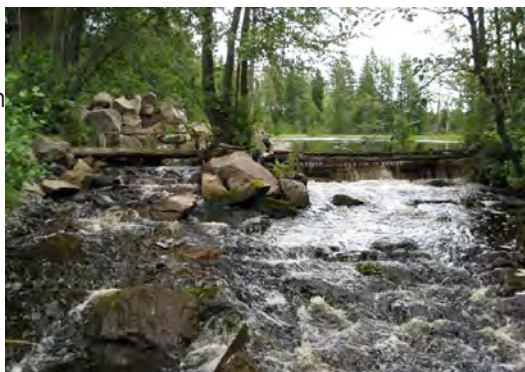
Figur 36 Dammen vid Berget före åtgärd.

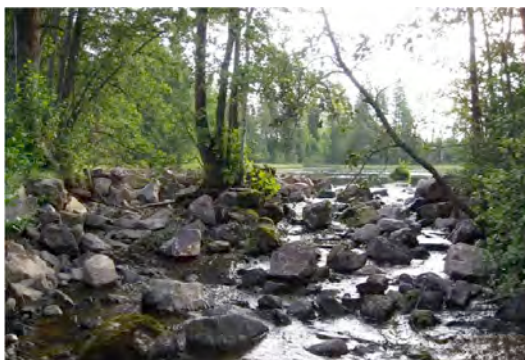
Figur 37 Dammen vid Berget efter åtgärd.

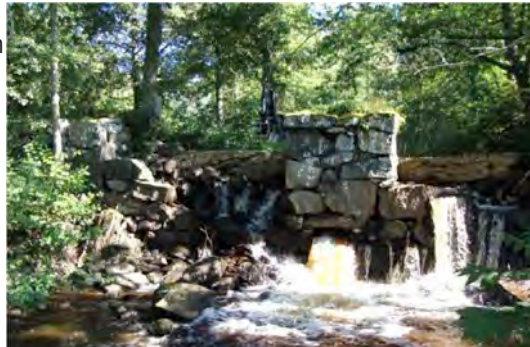
Dammen ligger ca 80 m uppströms väg 575. Sågaretorp är en stenmurverksdam och har historiskt använts till både kvarn- och sågdrift. Inför utrivning fanns ingen verksamhet längre kopplad till dammen och inte heller någon reglerande funktion. Men dammen utgjorde totalt vandringshinder för alla organismer (figur 39).

Figur 38 Dammen vid Sågaretorp före åtgärd.

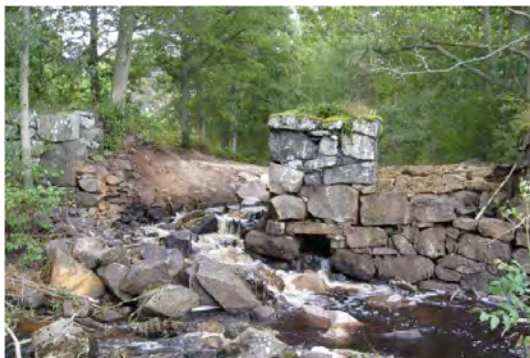
Utrivningen har koncentrerats till ett utskov (figur 39). Det är oklart varför inte mer av dammen revs ut, men antagligen gjordes bedömningen att inte mer behövdes rivas ut. Dammen uppströms har sänkts av och sediment i dammen har lagts upp på sidan om vattendraget. Därefter har bäcksträckan trösklats upp genom dammen med hjälp av block i samband med att hela strömsträckan uppströms biotopvårdats.

Figur 39 Dammen vid Sågaretorp efter åtgärd.

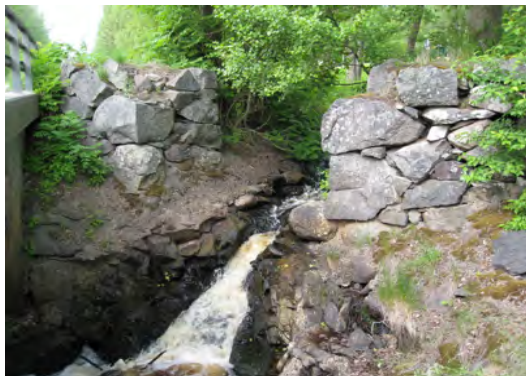
I anslutning till väg 575 ligger en dammrest (figur 41) som inte längre hade någon dämmande funktion, men likväl utgjorde ett vandringshinder. Dammen är byggd på berg och är under årens lopp har sprängningar av klacken ägt rum. Det innebar ett svårt fall trots att dammen var raserad

● ● ●
Figur 41 Fall vid damm precis uppströms väg 575 före åtgärd

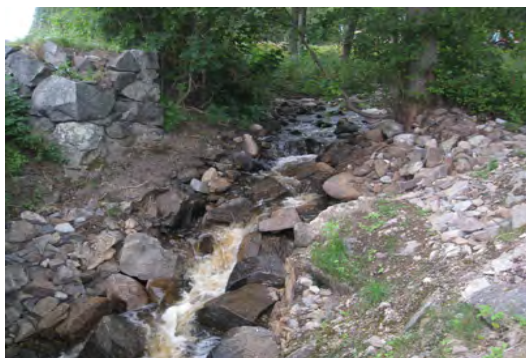
Det branta fallet genom dammen åtgärdade genom att ytterligare sprängningar genomförts för att jämna ut klacken och fallet. För att ytterligare underlätta passage för fisk biotopvårdades sträckan genom dammen (figur 42).

● ● ●
Figur 42 Dammen uppströms väg 575 efter åtgärd

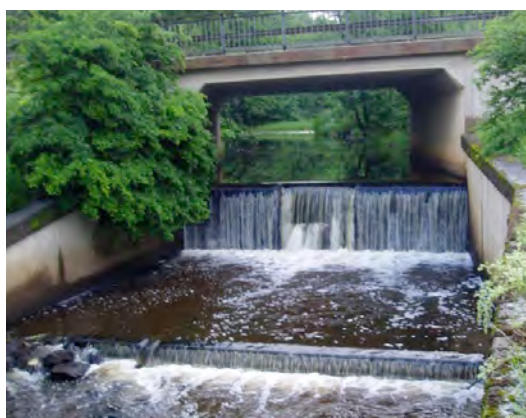
Figur 46 Imälven nära E18 före åtgärd

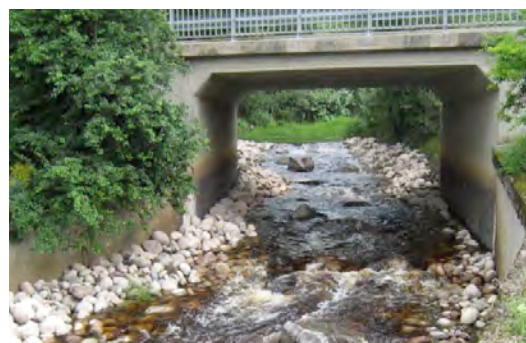
Figur 47 Imälven nära E18 efter åtgärd

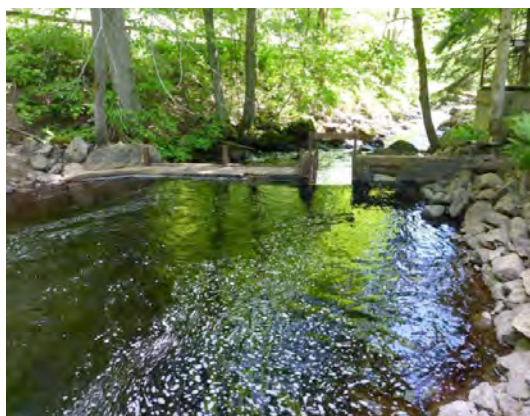
Denna damm dämde endast en mindre yta och bestod helt av en träkonstruktion (figur 49). Det är oklart vilken funktion den haft tidigare, men i området har flera hyttor legat tidigare. Dammutrivningen drevs som ett tillsynsärende, då det hade börjat byggas ett minikraftverk utan tillstånd i anslutning till dammen.

Figur 49 Immetorp före åtgärd

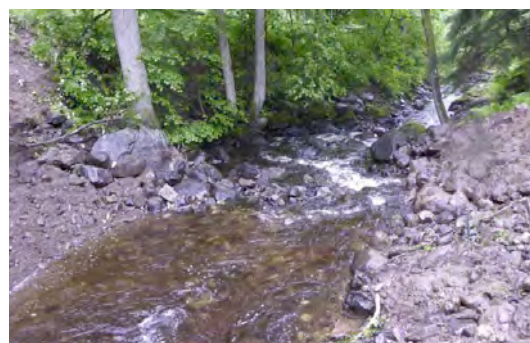
Figur 50 Immetorp efter åtgärd

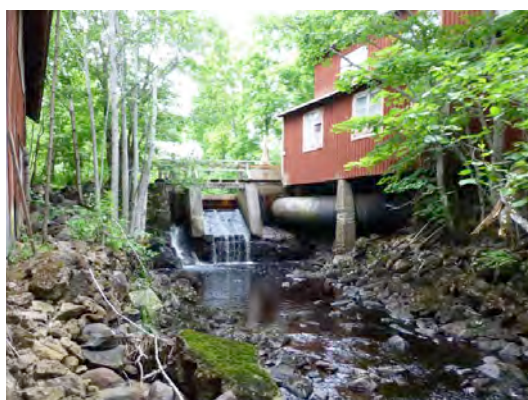
● ● ●
Figur 51 Utterbäck före åtgärd

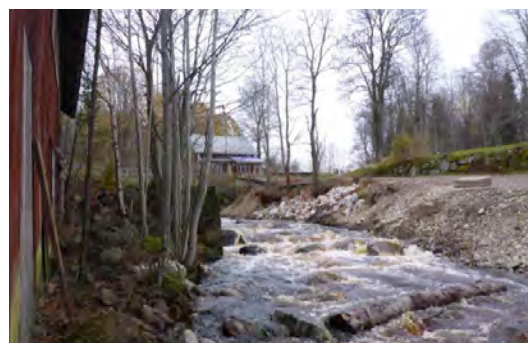
● ● ●
Figur 52 Utterbäck efter åtgärd
