LIFE IP Rich Waters

Uppföljning av utrivna dammar

Länsstyrelsen
Örebro län

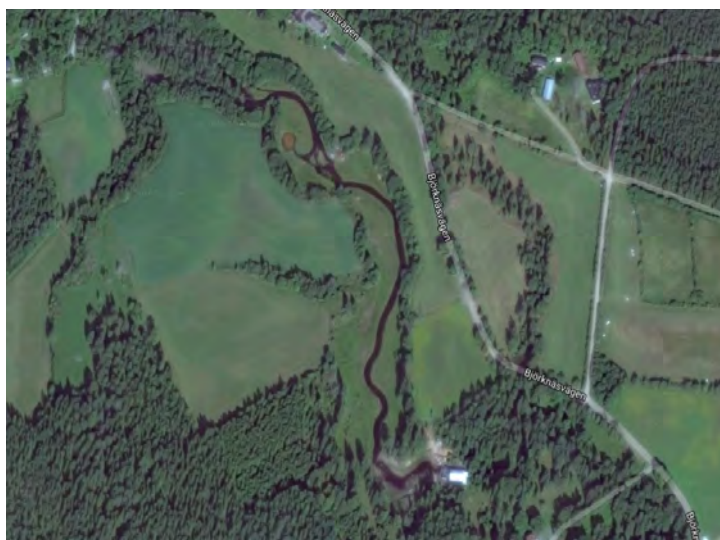
Figur 1 Så här kan en avsänkt damm se ut efter något år. Svårt att ens se var dammen låg för ett otränat öga. Och precis som innan dämningen skedde har vattendraget återfunnit sitt naturliga lopp, som om dammen aldrig funnits där.

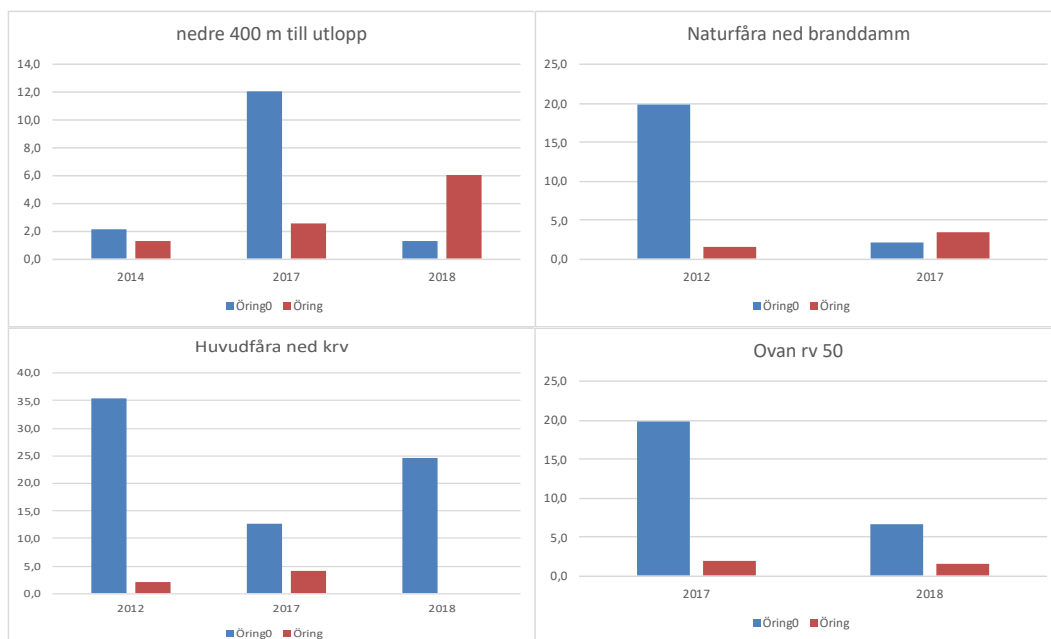
På den aktuella sträckan finns tidigare elfiskeundersökningar på fem elfiskelokaler
från sjön Råsvälen och upp till ovan riksvägen. fyra av lokalerna som fiskats mer
än en gång visas här och de visar att det verkar som att öring har gått upp redan
första året efter utrivning förbi riksvägen, då tätheterna av årsyngel ligger på en bra
nivå vid lokalen "ovan rv 50" år 2017, men att 2017 sedan inte blev ett lyckat år för
uppvandring, då tätheten av årsyngel återigen var nere på en lägre nivå. Detta kan
bero på flera saker, men eftersom det bevisligen kan förekomma högre tätheter på
sträckan så är det troligen inte biotopen som begränsar. Men det som var tydligt
avvikande 2017 och även 2018 var det onormalt låga flödet i ån. Det påverkar både
hur lyckad lekvandringen är och årsynglens kläckning och överlevnad. Nedströms
branddammen ligger tätheterna av årsyngel på en fortsatt bra nivå. Hit kan öringen
ta sig snabbt vid bättre förutsättningar och leken kan ske utan föregående längre

vandring. Men tätheterna varierar rätt mycket från år till år, så det kan vara lokala
förutsättningar som gör att torrår fungerar sämre eller bättre. Lokal "nedre 400m
till utlopp" dippade rejält 2018 från året innan som hade "normala" tätheter. Medan
lokal "huvudfåra ned krv" ökade 2018. Sådana här variationer är vanliga och det är
därför viktigt att följa upp lokalerna och kanske flera lokaler under många år.

Figur 10 Elfiskelokaler och resultat för årsyngel och äldre öring.

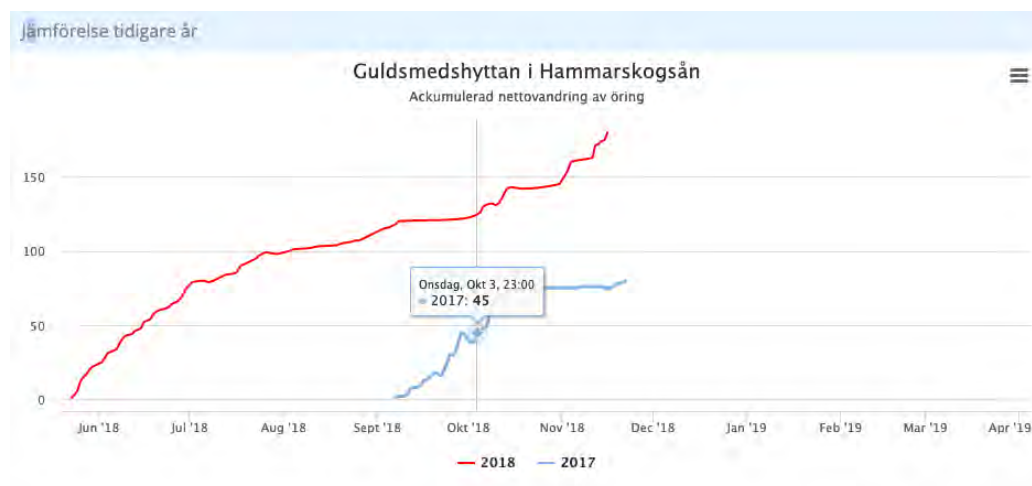
En fiskräknare har installerats och använts nedströms före detta branddammen. Det är en bra placering för att få en uppfattning om hur fisk vandrar upp från sjön och vidare upp i ån. Att fisken kan vandra upp visade uppföljningen 2017 och 2018 tydligt. Det är också tydligt att de dåliga hydrologiska förutsättningarna som förekommit under dessa år är helt avgörande för hur mycket fisk och när fisk vandrar upp. Med hydrologiska förutsättningar menas de långa sammanhängande torrperioder som förekommit under dessa år.

Figur 11 Ackumulerad nettovandring av öring under åren 2017 och 2018

Som syns i figuren har fiskräknaren placerats ut i ån vid olika tidpunkter och därmed ser det ut som att 2018 var ett bättre år än 2017, men att sanningen nog är tvärtom. Vilket också syns på en mycket låg uppvandring under hösten 2018. Det är dock intressant att se hur öringen rör sig rätt mycket i ån under våren. Det kan bero på att fisk övervintrat i sjön och letar sig upp i ån igen under våren, där de är mer skyddade och har en bra tillgång på föda.

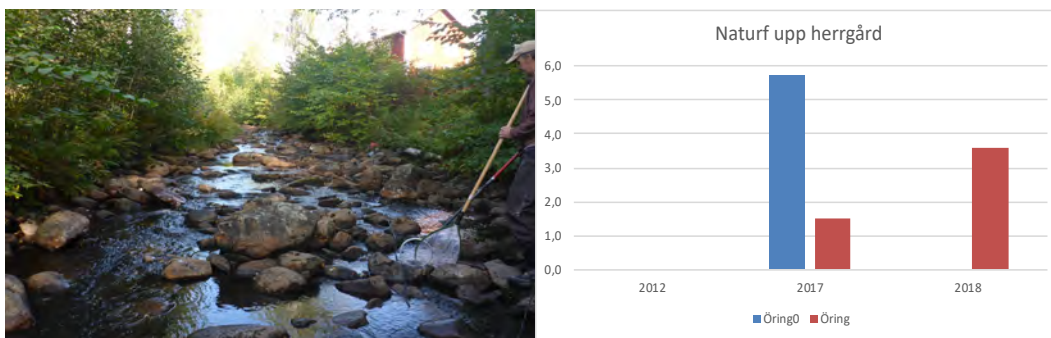
Elfiske genomförs på en lokal uppströms herrgårdsdammen (Figur 13). Enligt provfiskeprotokoll är det ont om lekområden på sträckan. Vid eventuell framtida biotopvård skulle extra fokus kunna läggas på att förstärka några lekbottnar där förutsättningarna finns. Det ser inte ut som att åtgärderna vid branddammen nedströms och trösklingen av vägpassagen vid riksväg 50 gett någon effekt på denna lokal, som 2017 hade en ganska normal-låg produktion av årsyngel. Men de senaste åren har också varit väldigt torra år. Under elfisket 2018 syns tydligt effekten av det torra året 2017 och/eller förhållandena under 2018 vid undersökningen.

Figur 14 Den torra perioden under 2017 och fortsatt under 2018 är trolig anledning till att föryngringen misslyckats eller att årsyngel har haft svårt att överleva. Vid elfisketillfället som ses på bilden var flödet okej om än lågt.

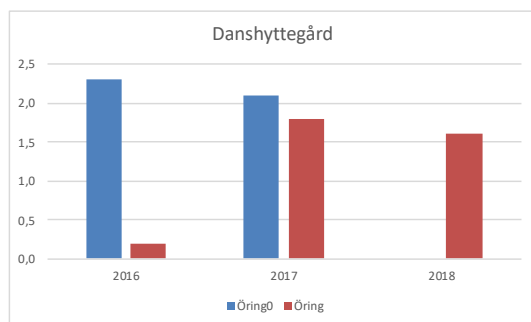
Elfiskeundersökning är genomförd på sträckan nedströms tidigare damm och på en lokal uppströms dammen. Och som se på figur 21 så är det låga tätheter av öring och 2018 efter det torra året 2017 så förekom ingen produktion av årsyngel.

Figur 21 Elfisken vid lokalen Danshyttegård.

Här har också uppföljning av vegetation genomförts 2017 och föreslås fortsätta vart 3e år med start 2020.

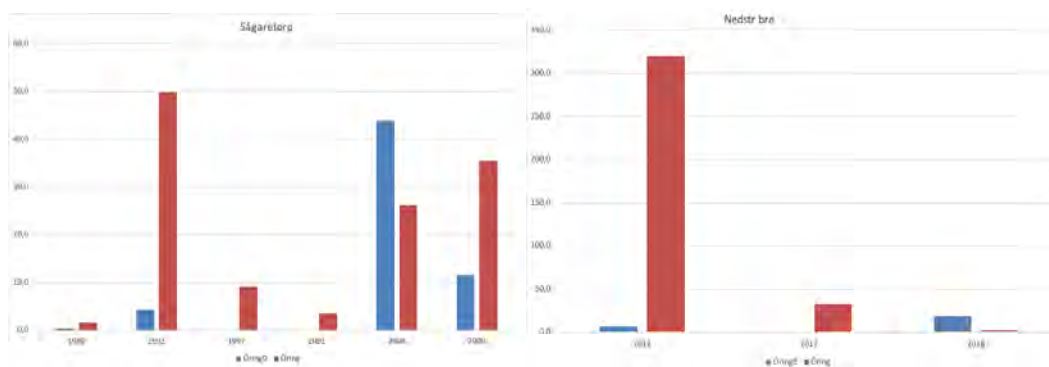
En stor brist med elfiske som uppföljning är att den inte nödvändigtvis visar effekten av ett lyckat biotopvårdsarbete. En bra elfiskelokal kommer inte nödvändigtvis producera mer fisk bara för att vandringshinder tagits bort eller biotopvård genomförts. Elfiskelokalen var ju i bästa fall redan det bästa stället före åtgärd. Den stora vinsten är ju den arealökning som öppnats upp för fisk alternativt förbättrats som biotop. Men det visar ju inte en elfiskelokal eftersom den mäter fisk per 100 m².

Figur 40 Elfisken från 1991 till 2018 på olika lokaler visar på stor mellanårsvariation både före och efter åtgärd

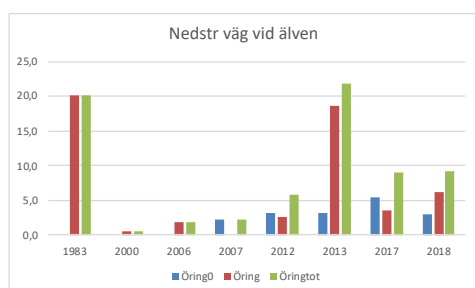
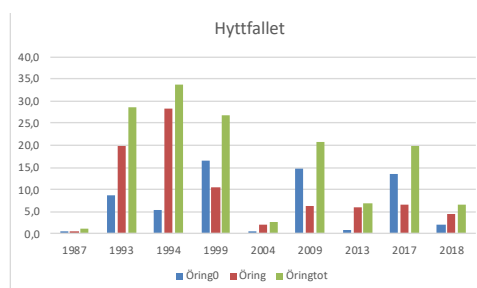
Figur 48 Elfiskelokaliteter som följts under längre tid och ligger nedströms och uppströms E18.

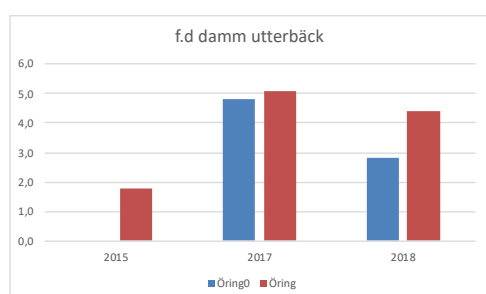
● ● ●
Figur 53 Elfisken utförda vid lokalen Utterbäck 2015-2018

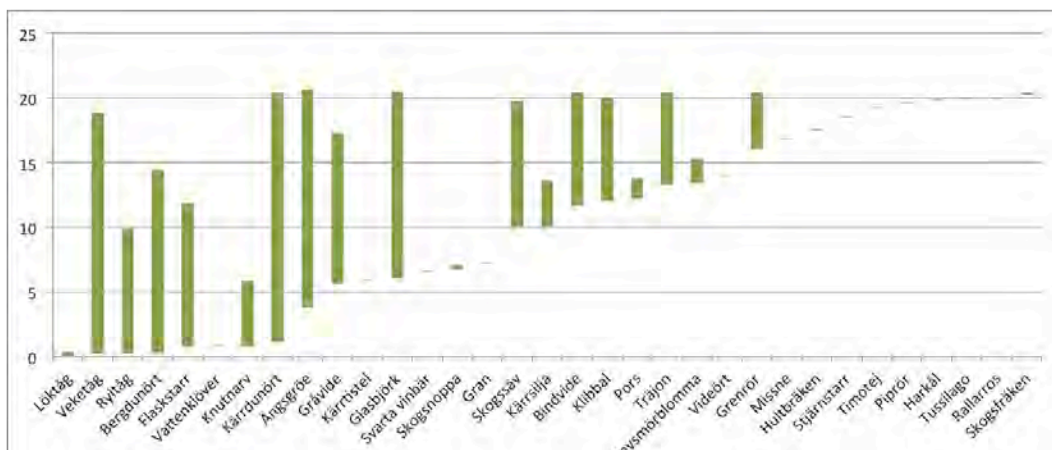
Dammen revs ut 2015. På tre växtsäsonger har alslyet vuxit upp kraftigt och mycket tätt och är ca 2 meter i höjd. Inslag av pionjärväxter som till exempel knutnarv och tussilago hittades som kommer att skuggas ut av alarna när de blir större och bladverket breder ut sig (diagram 1). Veketåg var vanlig på transekten och glasbjörk och klibbal började växa upp, men var inte dominerande på hela stranden inom betesmarken. Dessa tre arter var också ganska vanliga på motsatta sidan, öster om vattendraget (se diagram 2). På östra sidan och på båda transekterna i uppströms änden av den tidigare dammen dominerade uppslag av klibbal påtagligt. Den invasiva arten Kanadensiskt gullris växte relativt rikligt på östra sidan på uppströmslokalen (diagram 3). Den fanns också på östra sidan på nedströms-lokalen. Västra uppströmslokalen var den artrikaste med 40 arter av alla transekter i de tre inventerade vattendragen.

Figur 54 Västra, nedströms stranden Danshyttedammen. Diagram över hur kärlväxterna fördelar sig längs en 1 m bred linje, transekt, från vattenbrynet som utgör 0 och upp till bedömd medelvattennivå på den tidigare Danshyttedammen. Längden på staplarna visar under hur lång sträcka i meter som växtarten växer längs transekten. En tunt streck visar att arten bara fanns i ett exemplar längs hela transekten.
